Prüfbericht

Nr. 18-000985-PR06
(PB-E01-02-de-01)

Auftrag Prüfung der Funktionsfähigkeit einer selbststehenden Wind-/
Sichtschutzes durch statische Windbelastung

**Typ: Thurner Sicht-/ und Windschutzsystem TSW aus Ke-
ramik; 1000 mm x 2960 mm**

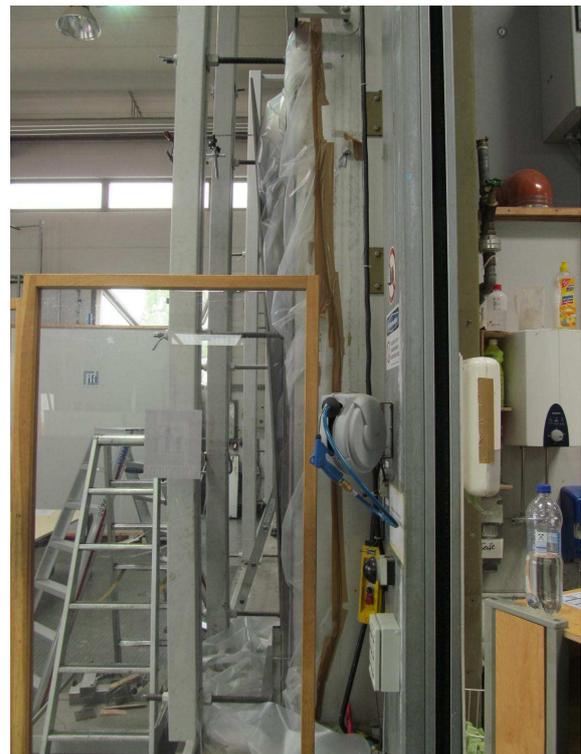
Bild 6 Durchbiegung bei 200 Pa

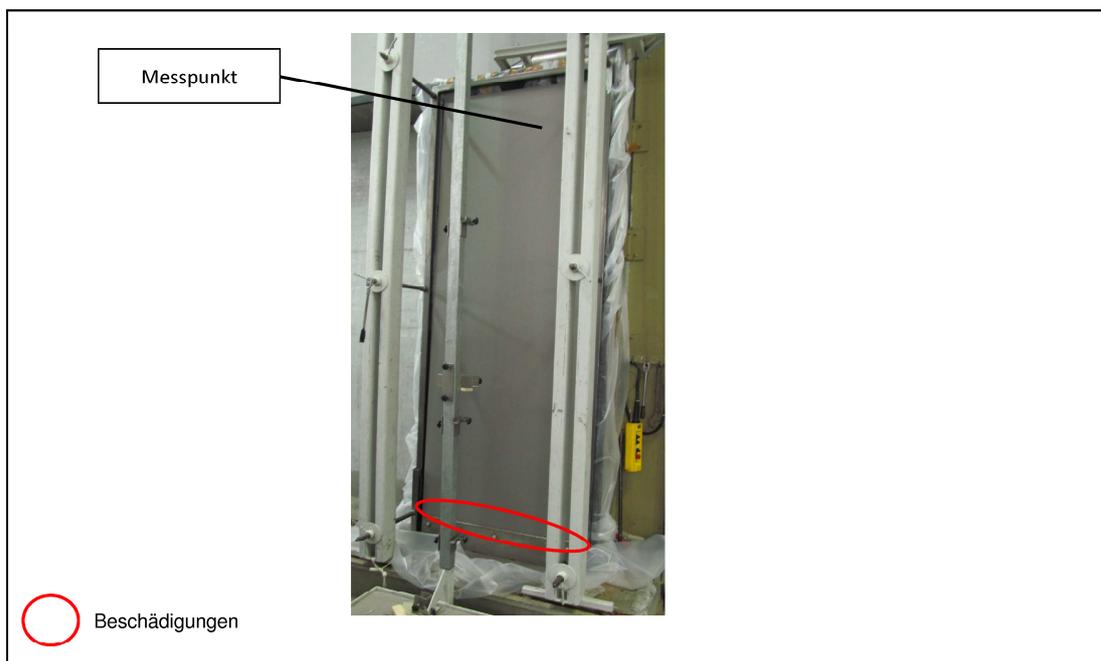
Darstellung: Ansicht des Probekörpers zur Darstellung der Beschädigungen

Prüfdruck in Pa	Durchbiegung in mm	Bemerkung / Beschädigung
50	31	Keine erkennbaren Beschädigungen
100	87	Keine erkennbaren Beschädigungen
125	106	Keine erkennbaren Beschädigungen
150	136	Keine erkennbaren Beschädigungen
175	159	Keine erkennbaren Beschädigungen
200	169	Keine erkennbaren Beschädigungen
225	215	Bruch äußeren Keramikplatte um den Drehpunkt
