Prüfbericht

Nr. 18-000985-PR03
(PB-E01-02-de-01)

Auftrag Prüfung der Funktionsfähigkeit einer selbststehenden Wind-/
Sichtschutzes durch dynamische Windbelastung

**Typ: Thurner Sicht-/ und Windschutzsystem TSW aus Ke-
ramik; 1200 mm x 1800 mm**

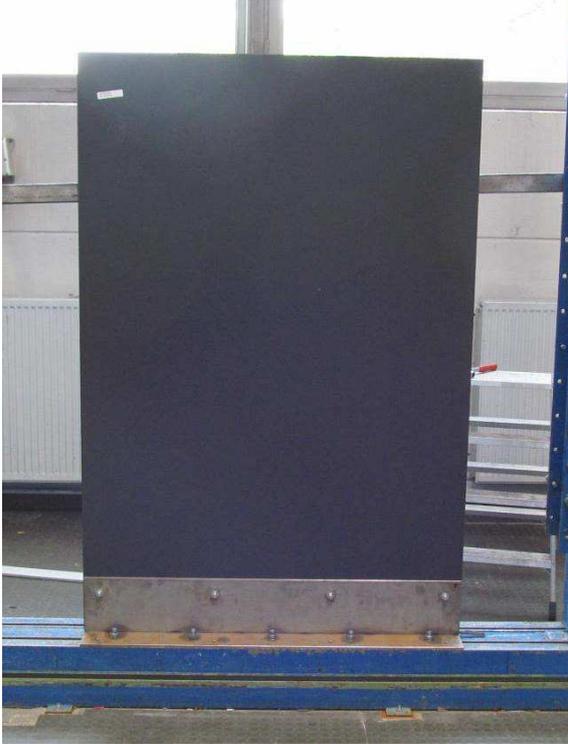
Bild 1 Ansicht des Probekörper

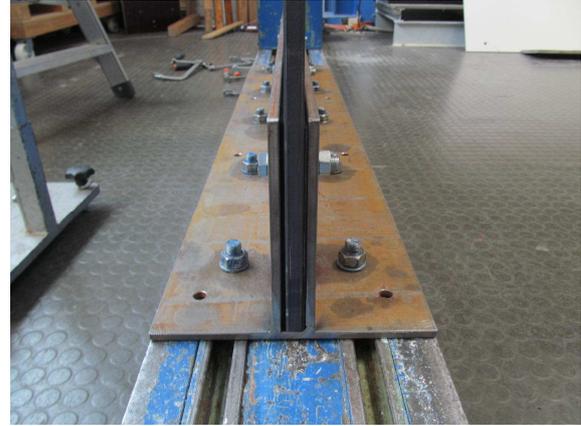
Bild 3 Einspannung des Probekörpers

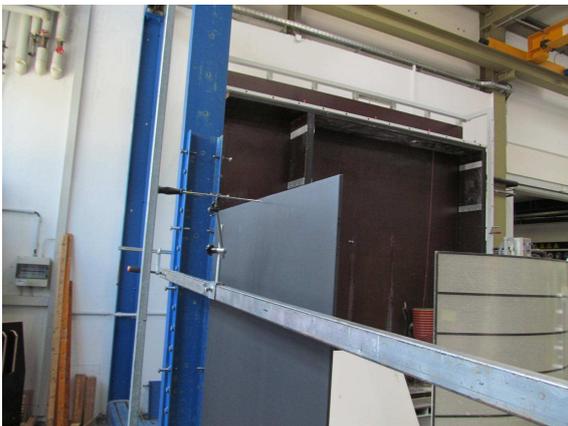
Bild 5 Messposition der Durchbiegung während der Belastung

Schritt	v _{Wind}		Dauer min	Bewegung	Max. Verformung in mm	Bemerkungen/Feststellungen
	m/s	km/h				
1	10	36	5	- / -	4	Keine sichtbaren Beschädigungen
2	15	54	5	- / -	8	Keine sichtbaren Beschädigungen
3	20	72	5	- / -	18	Keine sichtbaren Beschädigungen
4	25	90	5	- / -	23	Keine sichtbaren Beschädigungen
5	30	108	5	- / -	35	Keine sichtbaren Beschädigungen
6	35	126	5	- / -	40	Keine sichtbaren Beschädigungen

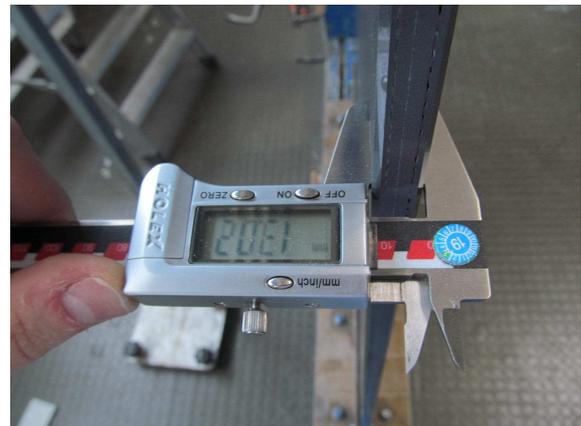
Bild 6 Aufbau der Keramikplatte

Bauteil	Selbststehender Wind-/ Sichtschutz aus Keramik
Hersteller	Thurner GmbH
System	Thurner Sicht-/ und Windschutzsystem (TSW)
Nennmaß	1200 mm x 1800 mm
Material	Sicht-/ Windschutz: Keramik Einspannsockel: Stahl
Aufbau der Sichtschutzplatte	3 mm Keramik / Klebung aus GFK, kombiniert mit Epoxidharz / 3 mm Keramik / Klebung mit Epoxidharz / 3 mm Keramik / Klebung aus GFK, kombiniert mit Epoxidharz / 3 mm Keramik
Befestigung	Unten über Einspannsockel aus 8 mm Stahl (siehe Bilddokumentation), eingespannt mit Schrauben M12; Zwischen Stahlaufnehmer und Keramikplatte unten als Auflager, vorne und hinten jeweils EPDM-Streifen mit einer Shore-Härte von 70; EPDM-Streifen, unten: 16 mm x 3 mm EPDM-Streifen, vorne / hinten: Variabel, je nach Spalt

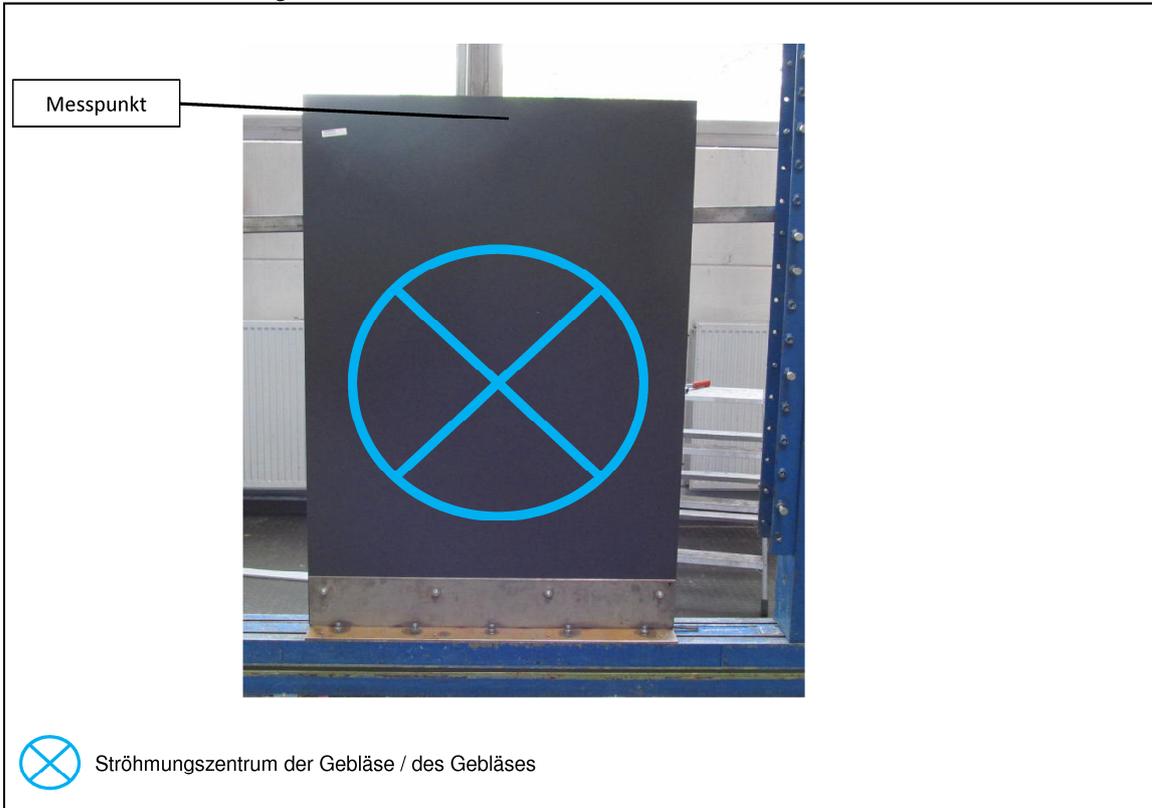
Anzahl Gebläse	1
Ø je Gebläse	ca. 1 m
Anströmwinkel zum Probekörper	90°
Abstand zum Probekörper	4 m
Position vertikal	Mitte der Gesamthöhe des Probekörpers
Position horizontal	Mitte der Breite des Probekörpers

Darstellung: Gebläsepositionierung

Mit einem Windgebläse (Rotordurchmesser \varnothing 1 m) wurde der Probekörper einer dynamischen Windbelastung ausgesetzt. Die Windbelastung wurde durch Einstellen der Drehzahl des Gebläses auf verschiedene Windgeschwindigkeiten eingestellt, siehe Tabelle 1.

Die erzeugten Windgeschwindigkeiten wurden ca. 1,0 m vor dem Probekörper in horizontaler Windströmungsrichtung (ca. mittleres Drittel des Windgeneratordurchmessers) mittels eines Flügelradanemometers gemessen.
