Prüfbericht

Nr. 18-000985-PR07
(PB-E01-02-de-01)

Auftrag Prüfung der Funktionsfähigkeit einer selbststehenden Wind-/
Sichtschutzes durch dynamische Windbelastung

Gegenstand Selbststehender Wind-/ Sichtschutz aus Keramik

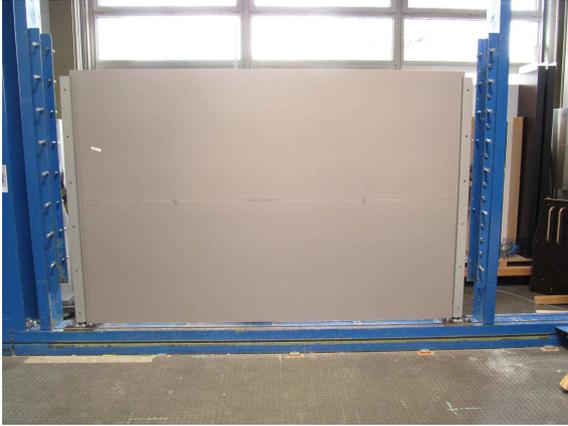
Bild 1 Ansicht des Probekörper

Bauteil	Selbststehender Wind-/ Sichtschutz aus Keramik
Hersteller	Thurner GmbH
System	Thurner Sicht-/ und Windschutzsystem (TSW)
Nennmaß	3000 mm x 2000 mm (2 x Einzelplatte aus Keramik mit je 1000 mm Breite, dazwischen EPDM-Distanzstück rechts / links)
Material	Sicht-/ Windschutz: Keramik Stützpfeiler: Aluminium Einspannsockel: Stahl
Aufbau der Sichtschutzplatte	5 mm Keramik / Klebung aus GFK, kombiniert mit Epoxidharz / 5 mm Keramik
Befestigung	Über seitlichen Befestigungspfeiler mit jeweils 6 Schrauben und Pressdichtungen eingespannt, siehe Bilddokumentation Querschnitt des Gesamtpfeilers ca. 75 mm x 75 mm Unten auf Einspannsockel aus 8 mm Stahl aufgesteckt und mit Schrauben M12 zur Bodenplatte verschraubt; Abstützhöhe seitlich zum Prüfstand ca. 1720 mm bei Variante 1 und ca. 480 mm bei Variante 2

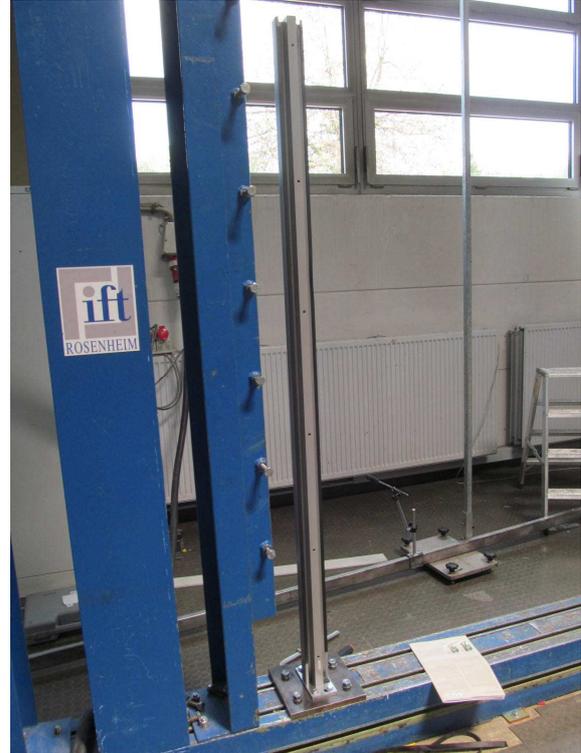
Bild 2 Pfosten

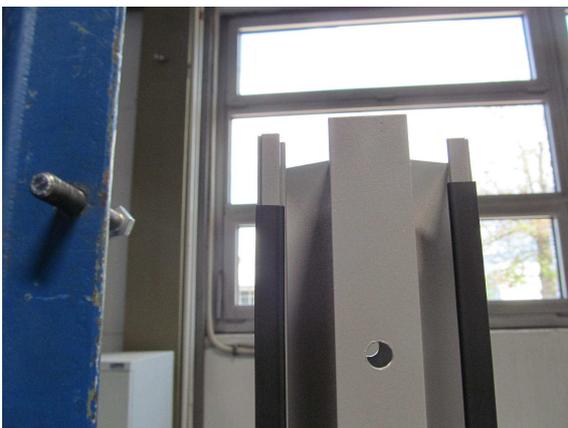
Bild 3 Pfosten ohne Pressleiste, oben

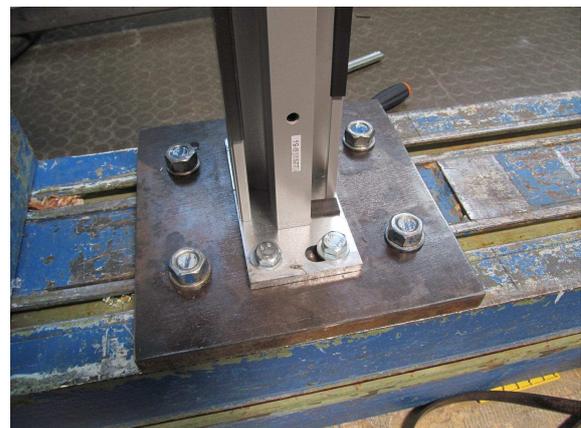
Bild 4 Pfosten ohne Pressleiste, unten

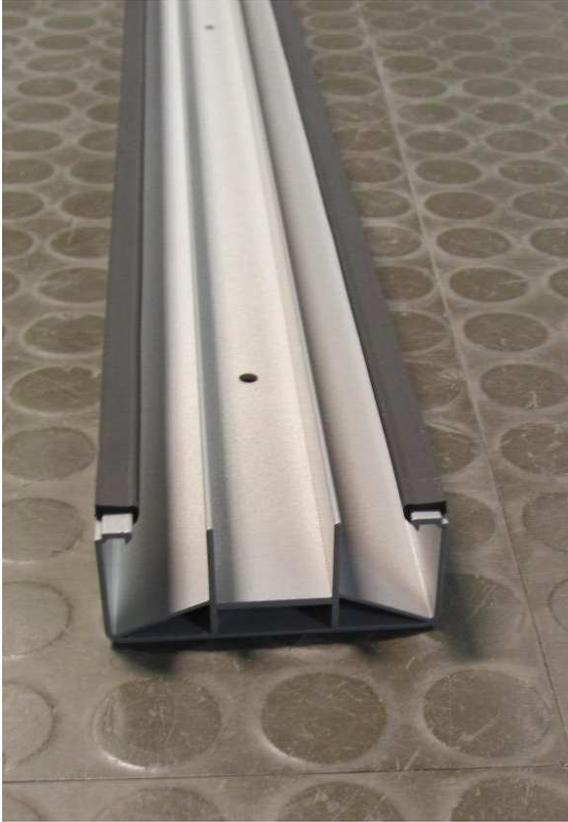
Bild 5 Querschnitt der Pressleiste

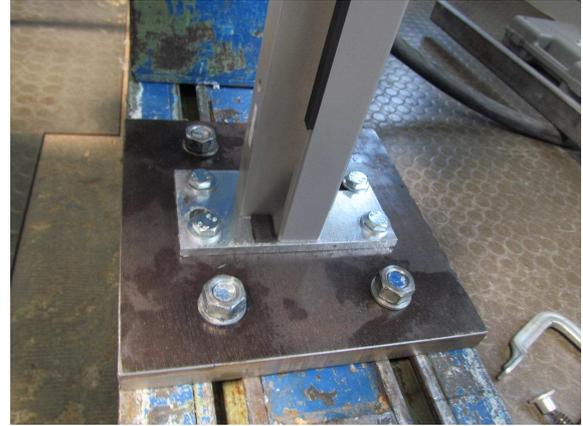
Bild 6 Befestigung des Postens zur Basisplatte (aufgesteckt)

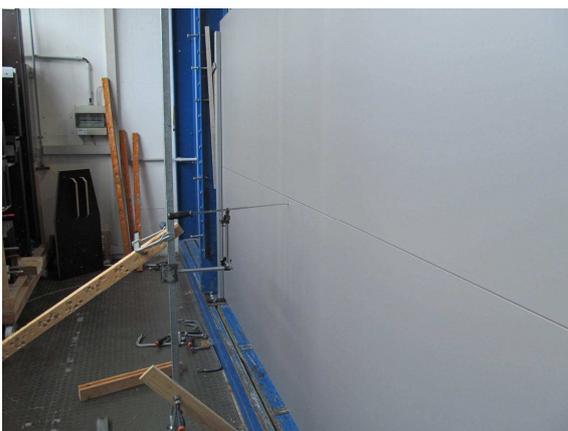
Bild 7 Durchbiegungsmessung, Var. 1 mit Pfostenabstützhöhe ca. 1720 mm

Schritt	v _{Wind}		Dauer min	Bewegung	Max. Verformung in mm	Bemerkungen/Feststellungen
	m/s	km/h				
1	10	36	5	- / -	8	Keine sichtbaren Beschädigungen
2	15	54	5	- / -	20	Keine sichtbaren Beschädigungen
3	20	72	5	- / -	31	Keine sichtbaren Beschädigungen
4	25	90	5	- / -	41	Keine sichtbaren Beschädigungen

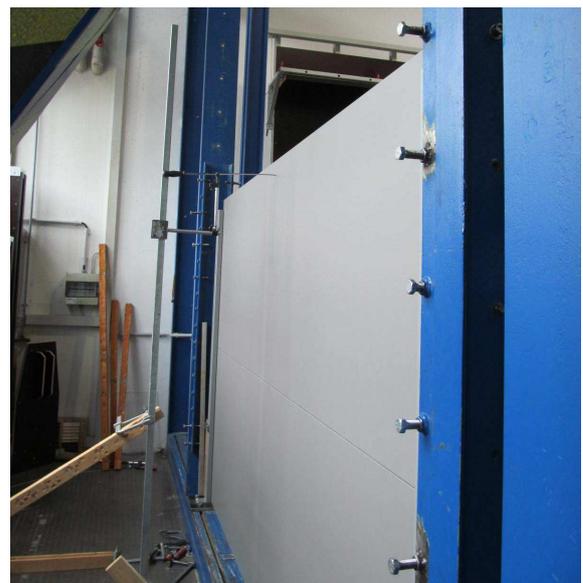
Bild 8 Durchbiegungsmessung, Var. 2 mit Pfostenabstützhöhe ca. 480 mm

Schritt	v _{Wind}		Dauer min	Bewegung	Max. Verformung in mm	Bemerkungen/Feststellungen
	m/s	km/h				
1	10	36	5	- / -	7	Keine sichtbaren Beschädigungen
2	15	54	5	- / -	20	Keine sichtbaren Beschädigungen
3	20	72	5	- / -	31	Keine sichtbaren Beschädigungen
4	25	90	5	- / -	48	Keine sichtbaren Beschädigungen
5	30	108	5	- / -	75	Keine sichtbaren Beschädigungen
6	32	115	5	- / -	81	Keine sichtbaren Beschädigungen

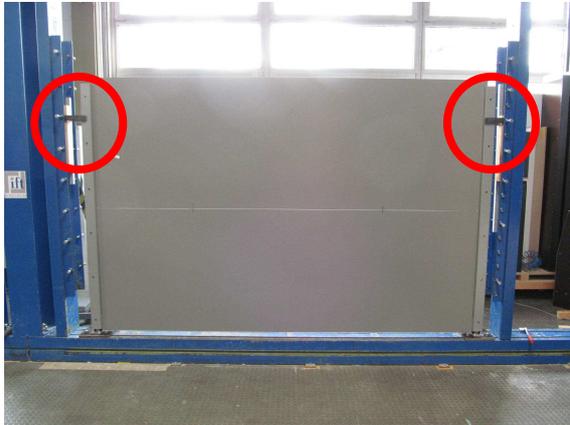
Bild 9 Ansicht des Probekörpers (Variante 1) mit seitlicher Abstützung ca. 1720 mm

Mit zwei nebeneinander angeordneten Windgebläsen (Rotordurchmesser \varnothing 1 m) wurde der Probekörper einer dynamischen Windbelastung ausgesetzt. Die Prüfung erfolgte in 2 Varianten. Zur Prüfung der Variante 1 wurden die seitlichen Trägerpfosten mit einer Stützhöhe von ca. 1720 mm zum Prüfstand abgestützt (siehe Bilddokumentation). Zur Prüfung der Variante 2 wurde die Stützhöhe auf ca. 480 mm reduziert um den späteren Einbauzustand mit rückseitigen Stützen auf selber Stützhöhe zu simulieren. Die Windbelastung wurde durch Einstellen der Drehzahl der Gebläse auf verschiedene Windgeschwindigkeiten eingestellt, siehe Tabelle 1.

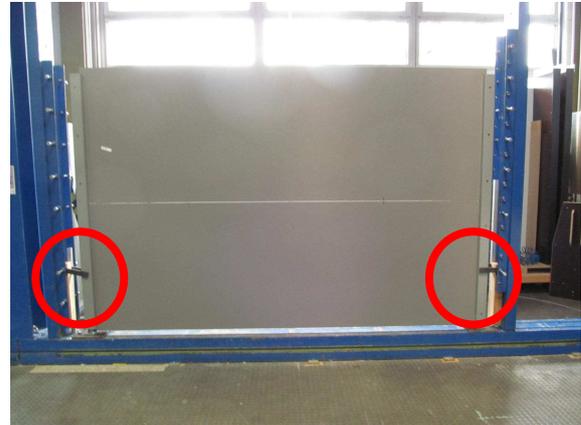
Bild 10 Ansicht des Probekörpers (Variante 2) mit seitlicher Abstützung ca. 480 mm

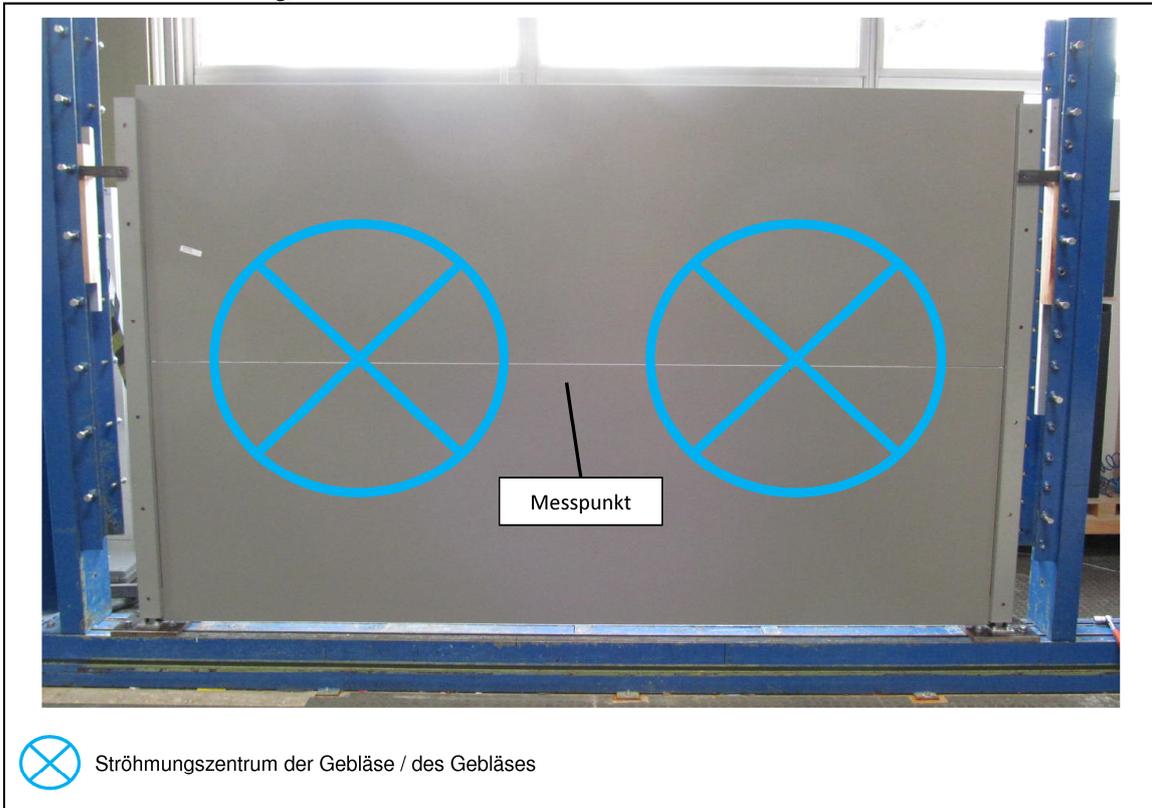
Anzahl Gebläse	2
Ø je Gebläse	ca. 1 m
Anströmwinkel zum Probekörper	90°
Abstand zum Probekörper	4 m
Position vertikal	Mitte der Probekörperhöhe
Position horizontal	Horizontal geviertelt

1.2 Prüfdurchführung, Abstützhöhe des Pfosten ca. 1720 mm

Darstellung: Gebläsepositionierung

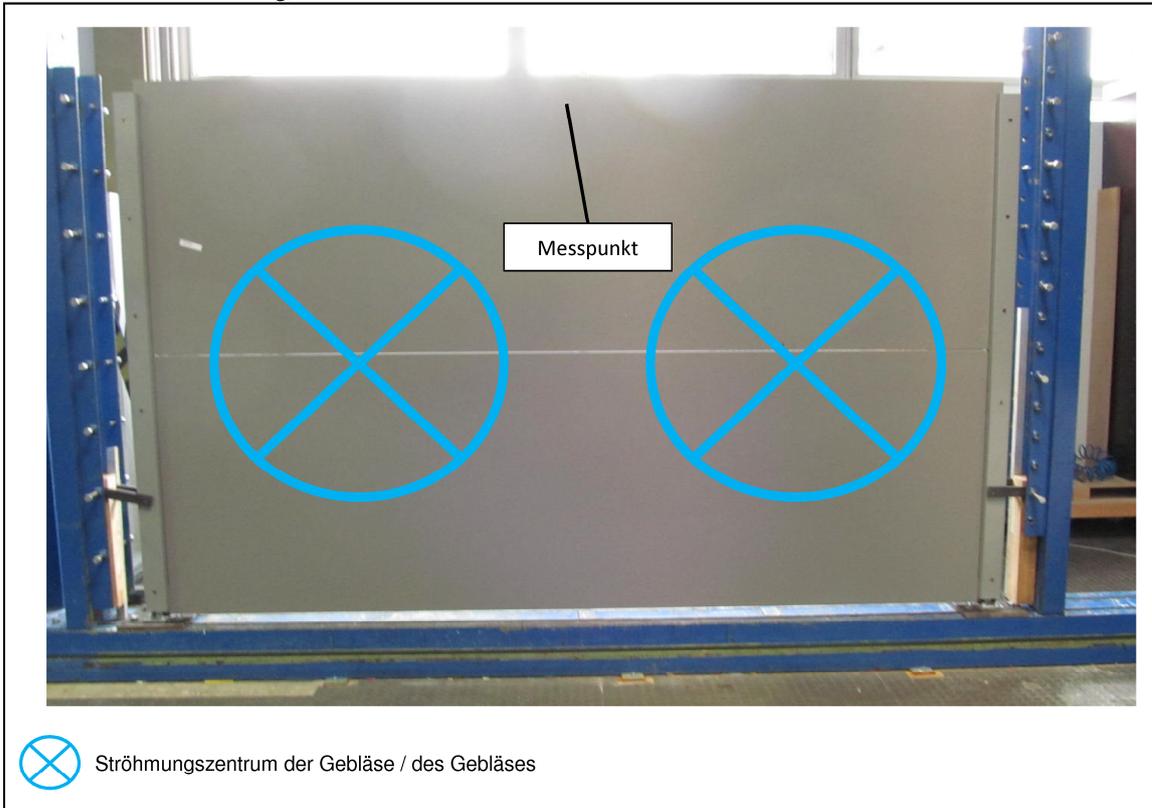
1.3 Prüfdurchführung, Abstützhöhe des Pfostens: ca. 480 mm

Darstellung: Gebläsepositionierung
